Натурные огневые испытания систем водяного пожаротушения на складах мезонинного типа

Задачи, решения, результаты и выводы

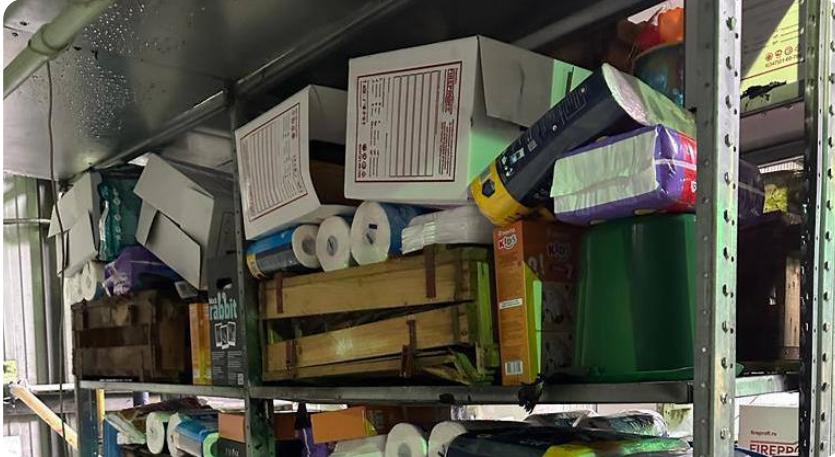
Крайне высокая концентрация
пожарной нагрузки

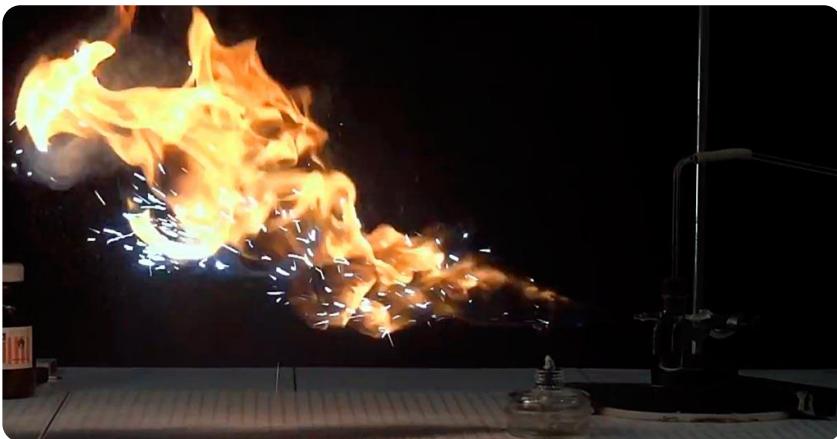
Воспламеняемость и опасность
продуктов горения

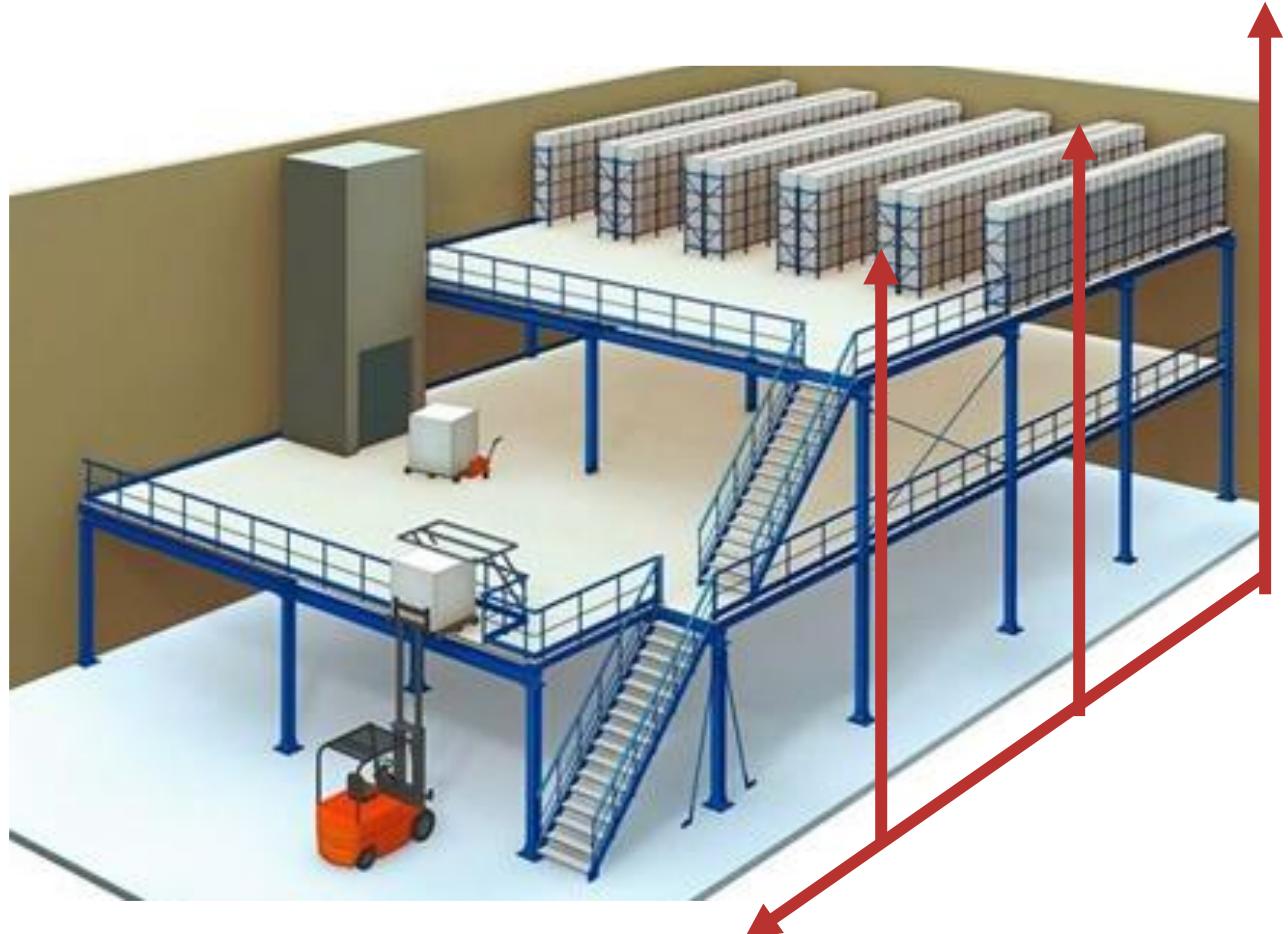
Конструкция мезонина, способствующая
распространению пожара по горизонтали и
вертикали, а также оттеняющая пожар от
спринклера

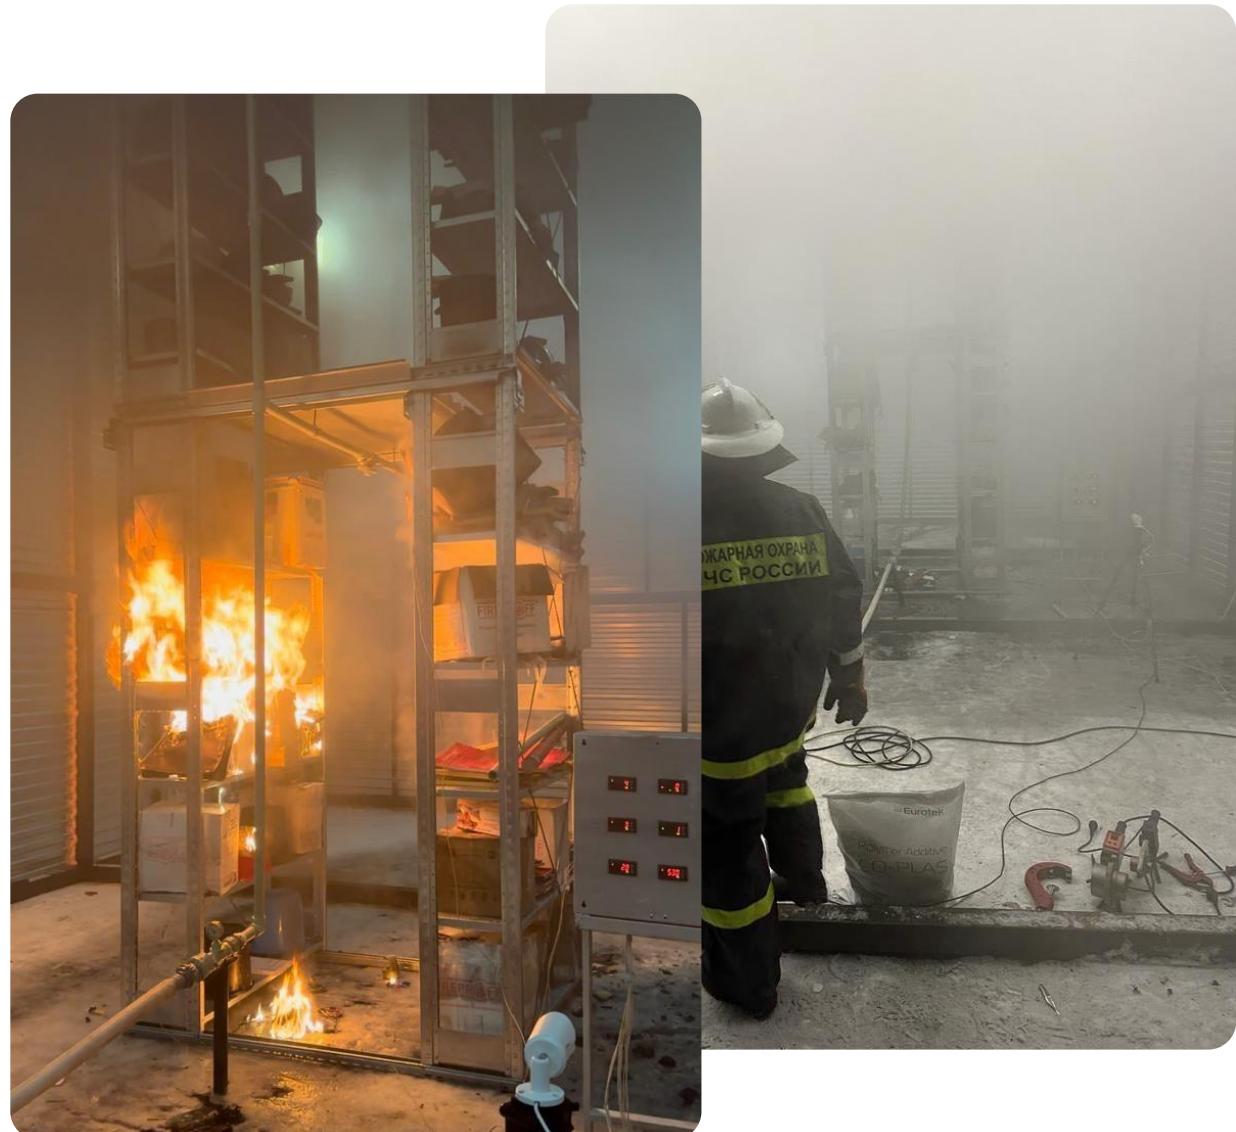
1. Выбрана схема орошения: спринклер К-115 под углом 45° к нагрузке
2. Эпюра орошения обходит экранирование полок и попадает в зону очага
3. Решение **подтверждено испытаниями и поддержано страховщиками и заказчиком**

1. Провели натурные огневые испытания с участием РНПК и OZON
2. Протестирували >10 вариантов компоновки системы пожаротушения
3. Сразу заложили ярусное тушение: установка оросителей на каждом ярусе

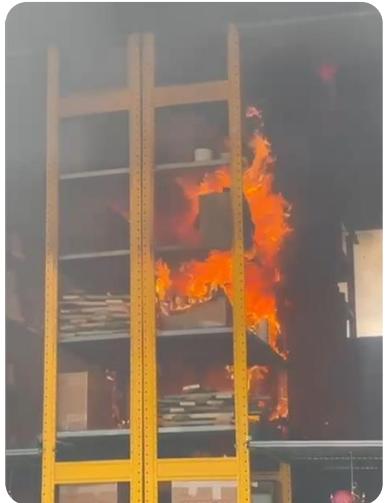
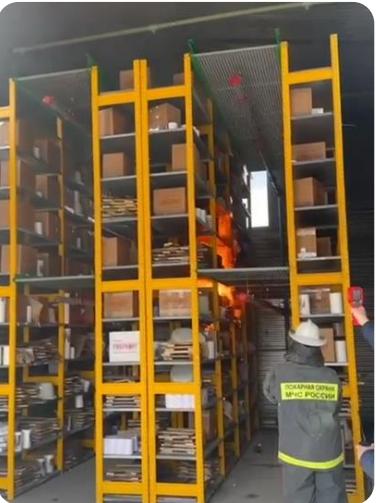
Протокольные огневые испытания системы пожаротушения на грувлоках

«При заданных параметрах ... установка спринклерного автоматического пожаротушения ... не может эффективно локализовать и/или потушить пожар в складах мезонинного типа.

После испытаний было зафиксировано изменение геометрии складских конструкций с риском их обрушения»

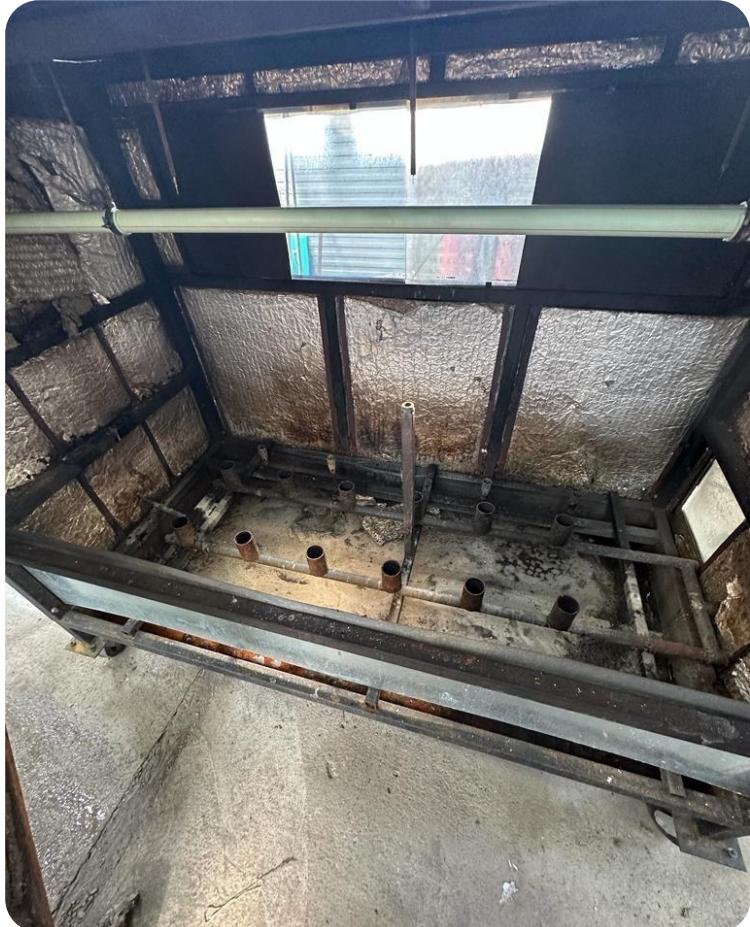
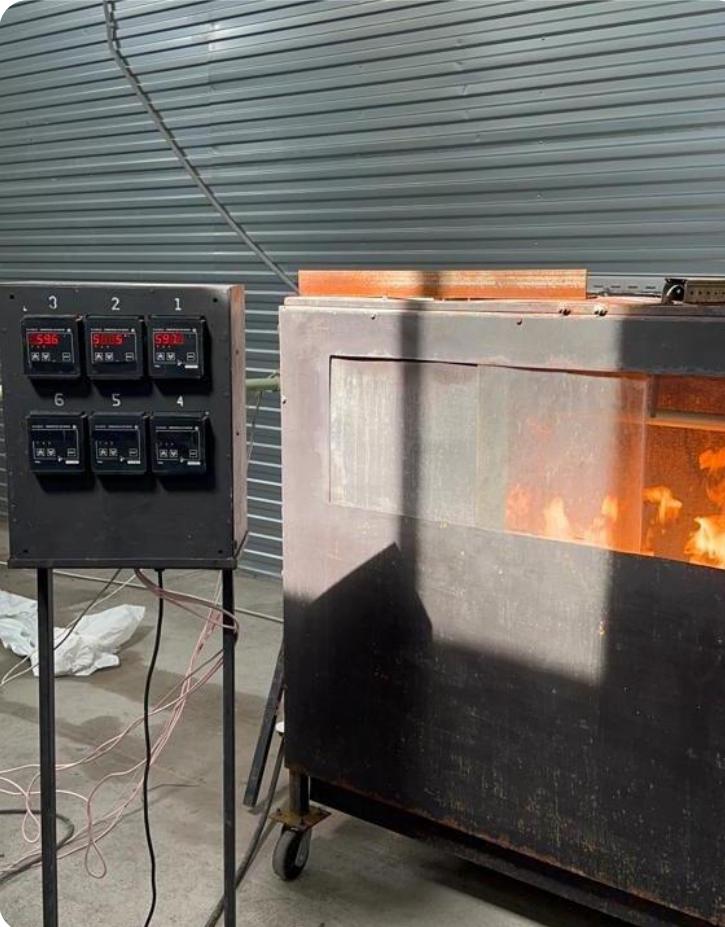
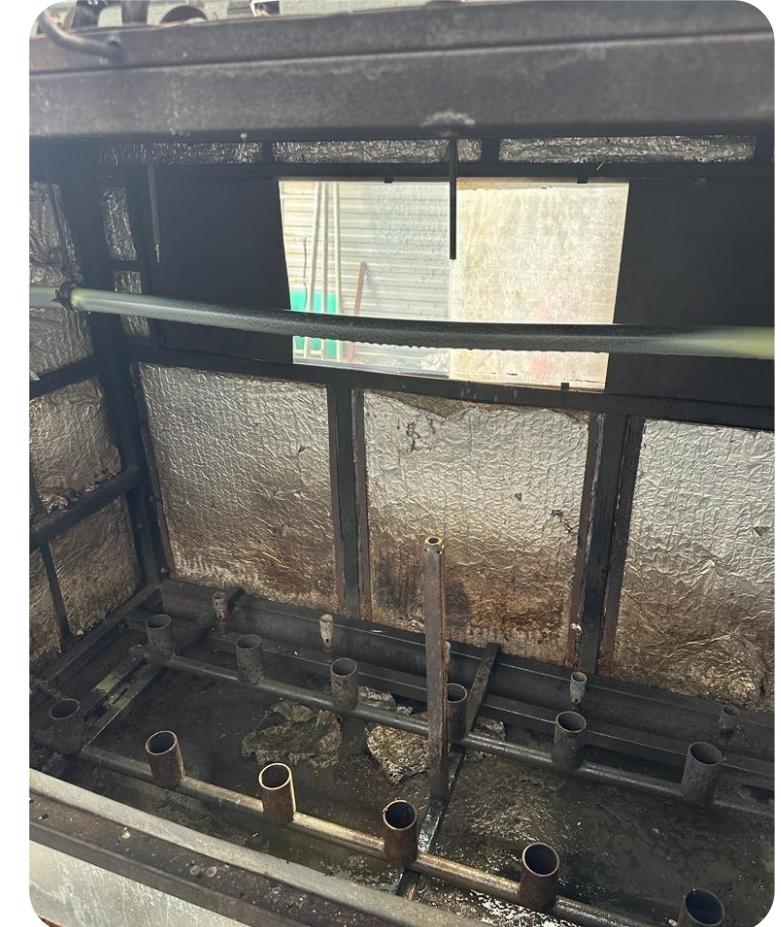
Огневые испытания трубопроводов (**550-570°**)

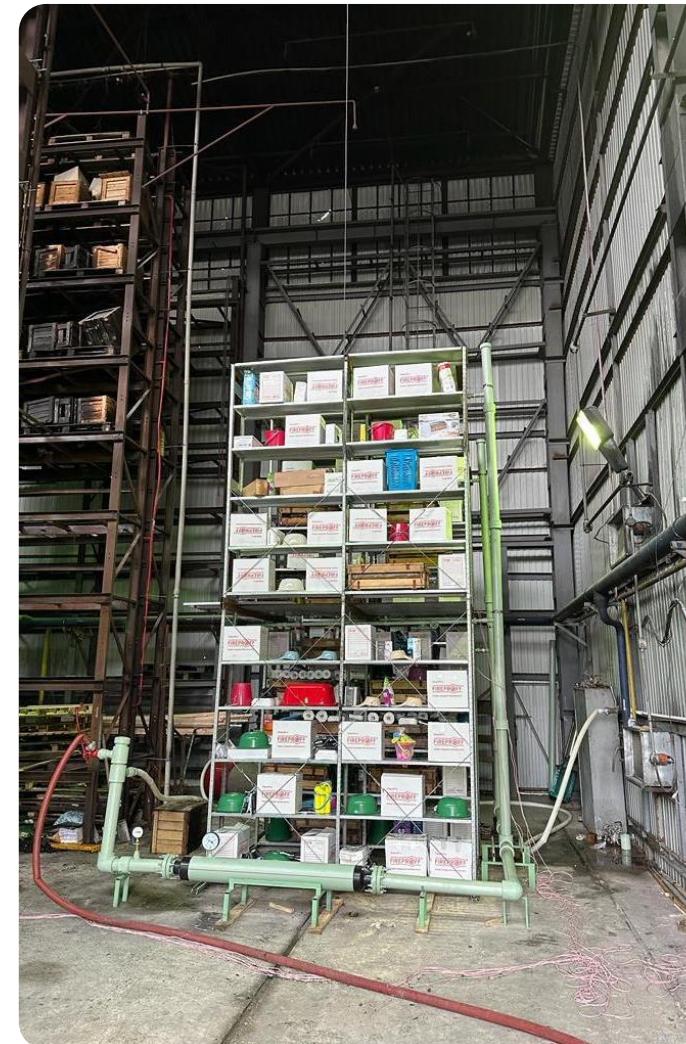
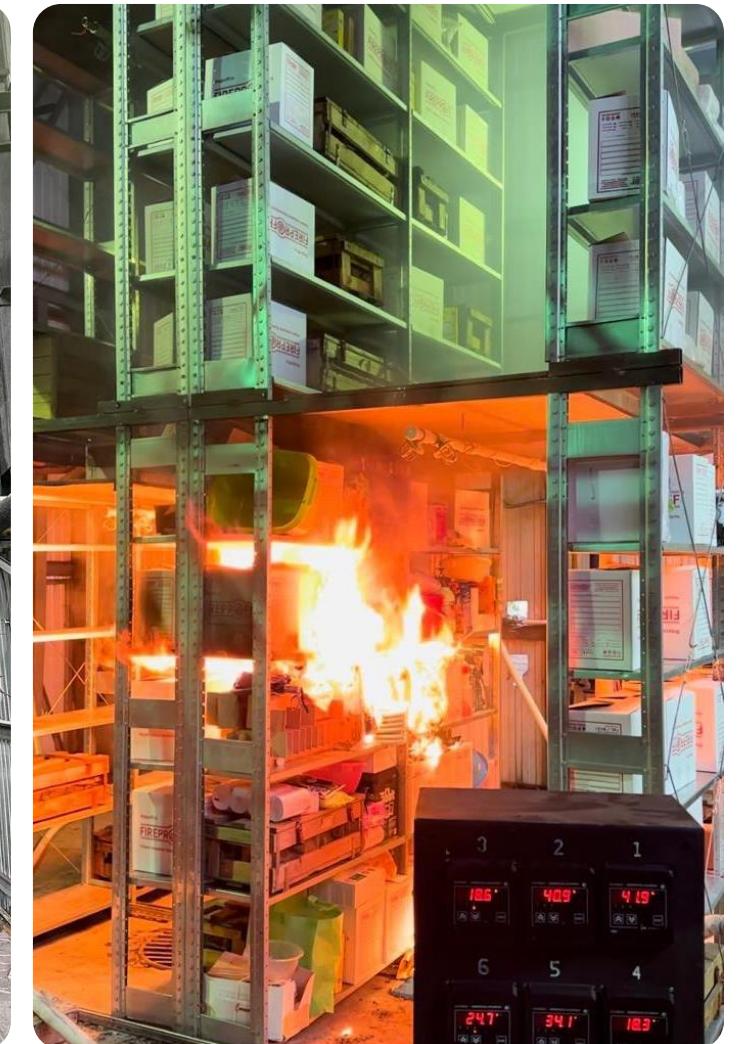
Протокольные испытания: фиксация результатов

«По окончанию испытаний зафиксирован факт нераспространения горения в максимальных пределах всей длины и высоты расположения пожарной нагрузки относительно источника возгорания – **ликвидация пожара произошла вследствие эффективной работы АУП-С**, но не по причине выгорания пожарной нагрузки по всей высоте/длине стеллажа относительно плоскости источника возгорания.»
ФГБУ ВНИИПО МЧС России

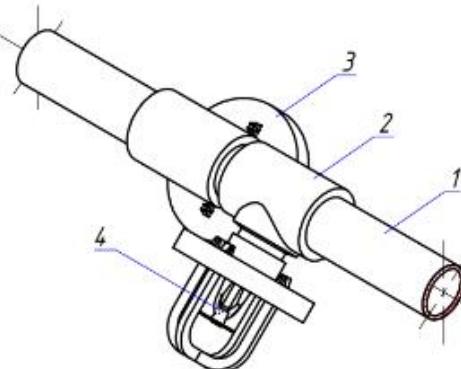
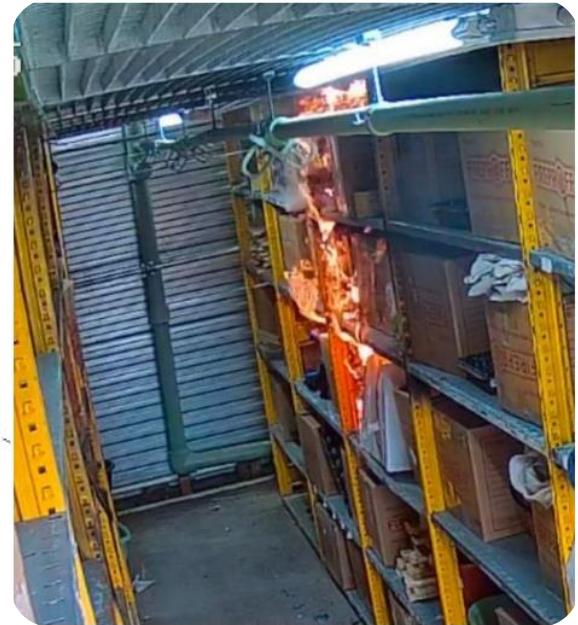
Характеристика объекта испытаний	АУП с неметаллическими трубопроводами и спаренными оросителями ПОТОК К-115 под углом 90° друг к другу
Габариты одной секции мезонина	1200 мм x 600 мм x 2500 мм
Количество этажей	3
Ширина межстеллажного прохода	1000 мм
Количество полок в одной секции	5
Межъярусные перекрытия	просечные
Рабочее давление	0,3 МПа
Ороситель	ПОТОК – К115 (2x спаренные)

Время сработки первого оросителя	2 мин. 15 сек.
Фактическое время подачи ОТВ	20 мин.
Время ликвидации открытого горения	13 мин. 30 сек.
Тепловое разрушение трубопроводов	Не обнаружено
Максимальная температура в очаге	571°C

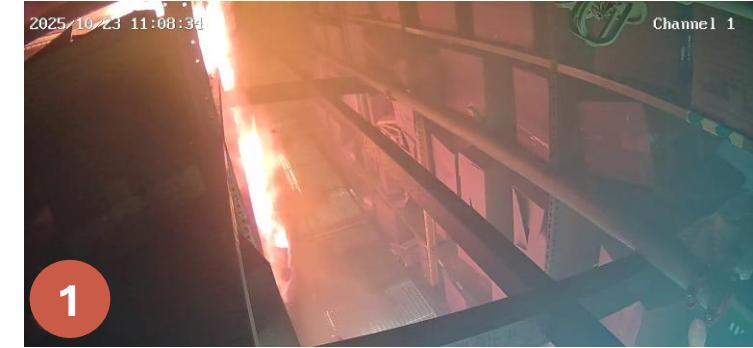
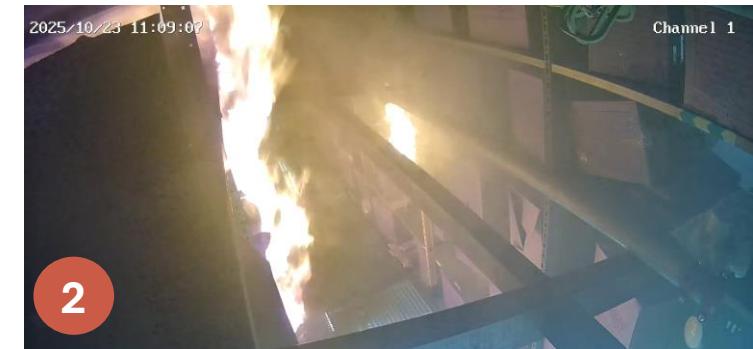
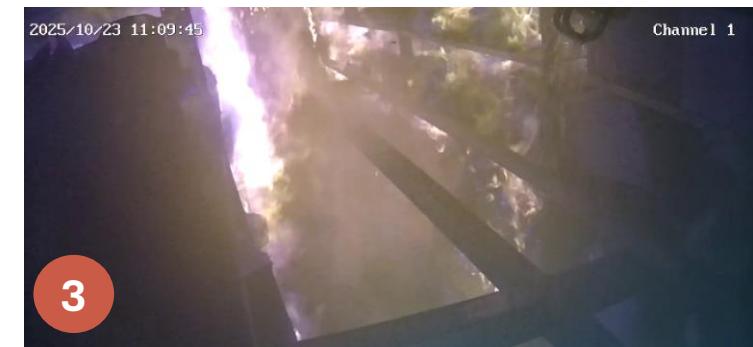
T+00:00	Поджиг средней полки второго яруса. Начало испытаний
T+00:30	Перенос пламени на полку выше (распространение по вертикали). Перенос пламени на противоположную сторону спаренного стеллажа (распространение по горизонтали)
T+03:37	Сработка спринклера I
T+03:38	Сработка спринклера II
T+05:45	Аварийное выключение основного насоса. Падение давления в системе
T+06:00	Полное задымление испытательного стенда
T+06:05	Кратковременное включение резервного насоса
T+07:45	Аварийное отключение резервного насоса. Падение давления в системе
1 T+08:34	Горение 3-го яруса; тепловые потоки уводятся дымоудалением в противоположную от прохода сторону
2 T+09:07	Перенос огня через проход за счет воздействия ИК-излучения и пиролиза
3 T+09:45	Полное возгорание противоположной полки от начального очага

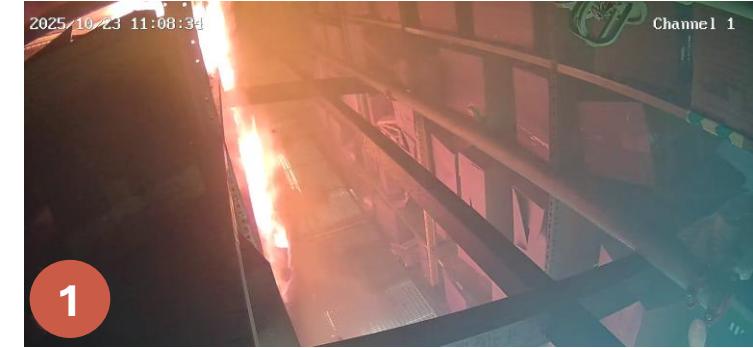
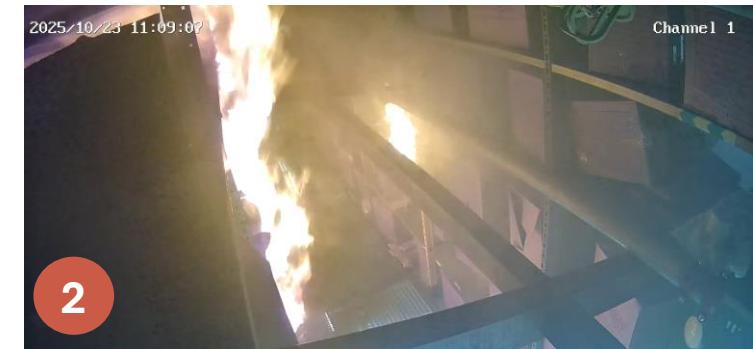
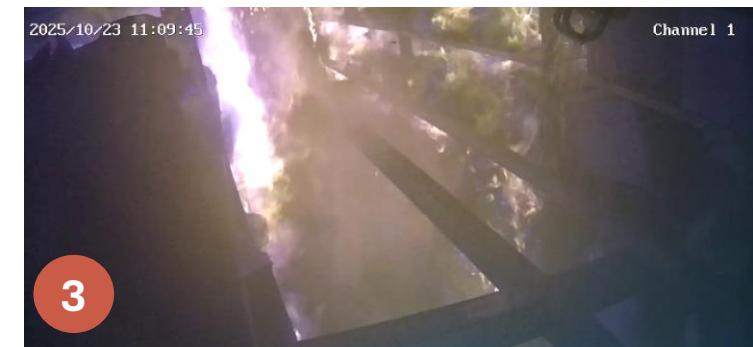
T+00:00	Поджиг средней полки второго яруса. Начало испытаний
T+00:30	Перенос пламени на полку выше (распространение по вертикали). Перенос пламени на противоположную сторону спаренного стеллажа (распространение по горизонтали)
T+03:37	Сработка спринклера I
T+03:38	Сработка спринклера II
T+05:45	Аварийное выключение основного насоса. Падение давления в системе
T+06:00	Полное задымление испытательного стенда
T+06:05	Кратковременное включение резервного насоса
T+07:45	Аварийное отключение резервного насоса. Падение давления в системе
1 T+08:34	Горение 3-го яруса; тепловые потоки уводятся дымоудалением в противоположную от прохода сторону
2 T+09:07	Перенос огня через проход за счет воздействия ИК-излучения и пиролиза
3 T+09:45	Полное возгорание противоположной полки от начального очага

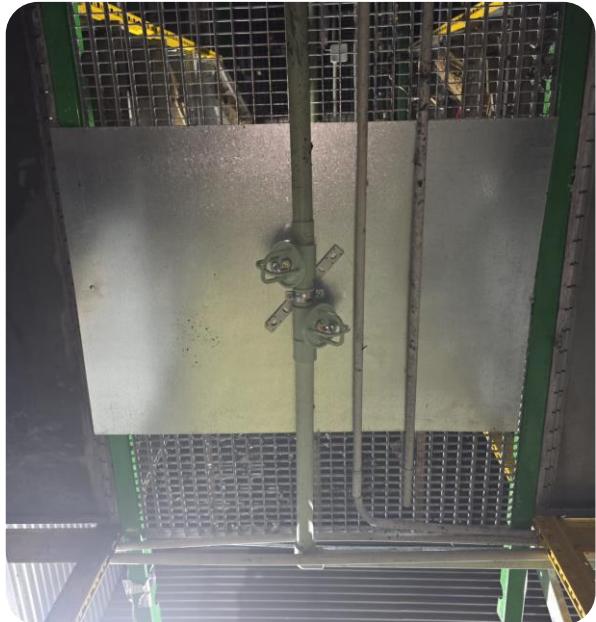
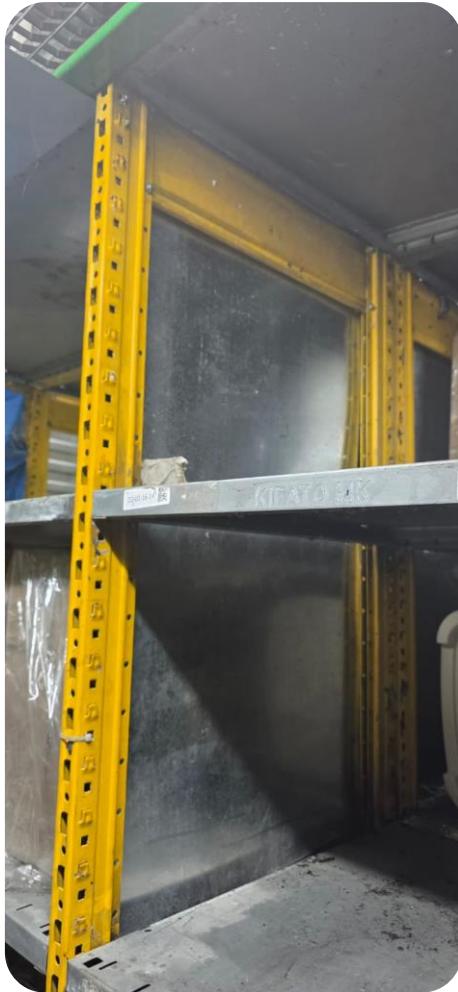
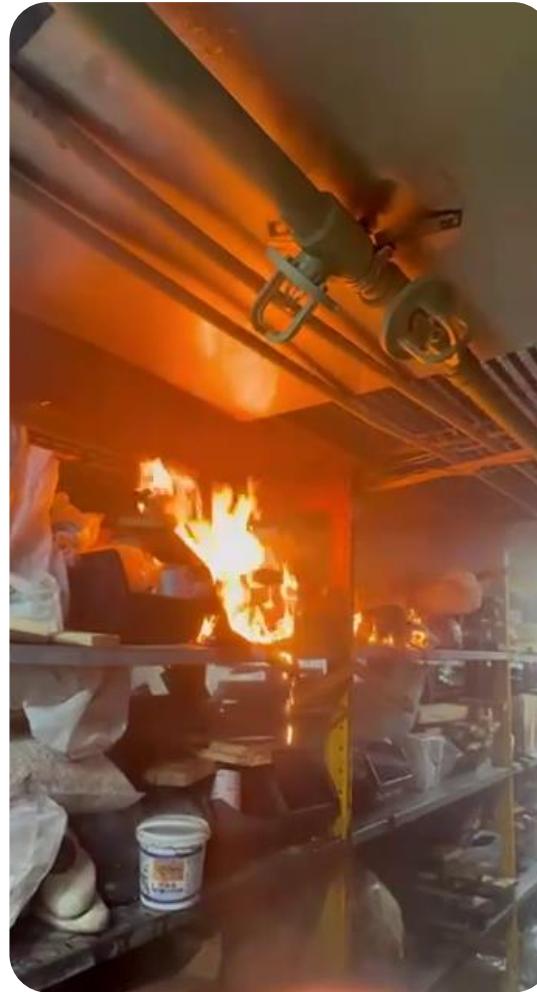
**Компенсирующие
мероприятия:**
увеличение площади
экрана и установка
сплошных барьеров

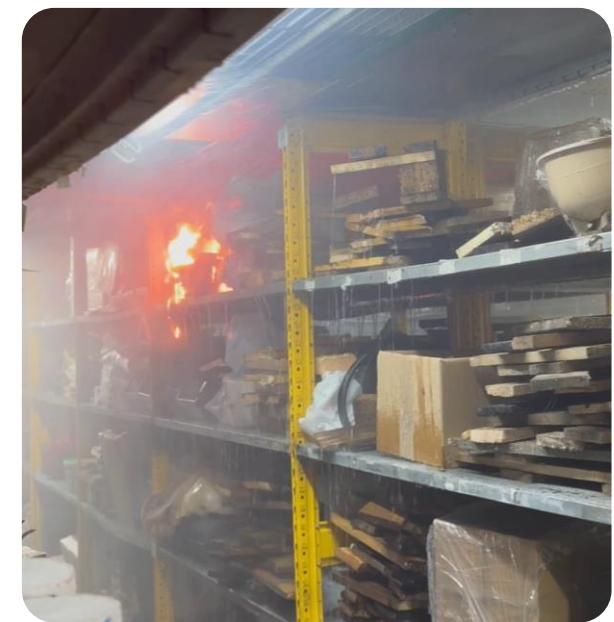
Новые выводы:
крайне опасное
горение с
каплепадением от
пластиковой тары
